T9. Arquitetura, Urbanização e Eficiência energética.

DIAGNÓSTICO DAS CONDIÇÕES DE ACESSIBILIDADE NO PRÉDIO PRINCIPAL DO CAMPUS DO SERTÃO - UNIVERSIDADE FEDERAL DE ALAGOAS

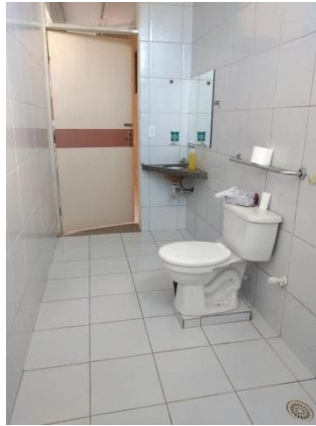
localizar-se em rotas acessíveis, preferencialmente o mais próximo das demais instalações sanitárias, e serem devidamente sinalizados. Os sanitários de uso público devem ter no mínimo 5% do total das peças instaladas acessíveis. Caso haja divisão de sexo, o valor continua sendo considerado separadamente. O que se percebe nos banheiros do prédio analisado é a ausência de sinalização, falta de manutenção dos utensílios sanitários, falta de barras de apoio, inexistência de pisos antiderrapantes, dimensionamento incorreto dos lavatórios e as tomadas e interruptores não se encontram em uma altura aceitável que, de acordo com a ABNT NBR 9050 devem ter altura entre 0,40m e 1m. Os lavatórios devem garantir altura frontal livre na superfície inferior, e na superfície superior de no máximo 0,80 m, exceto a infantil. A figura 1 exemplifica a situação dos banheiros do prédio.

Figura 1: Banheiros do prédio

Nas portas dos banheiros, para resistência aos impactos, se faz necessário a colocação de um revestimento de proteção na parte inferior até a altura de 0,40 m. É fundamental também, a instalação de puxadores horizontais ou verticais proporcionais tanto nas portas dos sanitários quanto no auditório (possibilidade de utilização de portas estilo ‘vai-e-vem’). Na biblioteca é imprescindível a instalação de puxadores na sua porta principal e uma melhor otimização do espaço da entrada para melhor locomoção de portadores de cadeira de rodas.

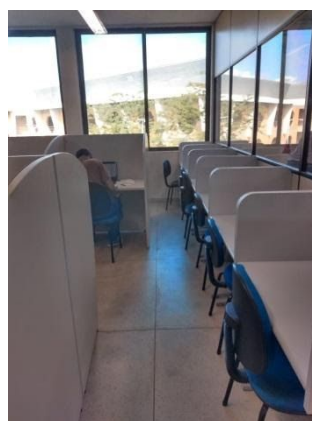
está atendida. Assim também, os interruptores localizam-se muito distantes do chão, não atendendo desta forma os requisitos descritos pela norma. Ainda, como em todos os outros ambientes do campus, os laboratórios não dispõem de materiais em *Braille* (teclado para computadores), nem de dispositivos sonoros para auxílio de deficientes auditivos e piso tátil. A biblioteca, por outro lado, dispõe de mesas adequadas para a utilização dos cadeirantes, entretanto, o ambiente não permite que usuários de cadeiras de rodas possam guardar seus materiais nos armários presentes pela razão de não haver espaço suficiente para a circulação perto da porta de entrada. Na sala de estudos individuais da biblioteca, há cabines reservadas para deficientes físicos, porém o local não dispõe de um espaço para trânsito adequado; como mostra a figura 2.

Figuras 2: Sala de estudos individuais

Nas demais salas e laboratórios em geral, a compra de um número mínimo de mesas e cadeiras acessíveis a cadeirantes pode ser um passo bastante significativo na melhora da acessibilidade dos ambientes, inclusive para pessoas canhotas. Na sala de estudos individuais da biblioteca, o espaço para portadores de cadeira de rodas deve ser reposicionado, utilizando as diretrizes da NBR 9050 (ASSOCIAÇÃO BRASILEIRA DE NORMAS TÉCNICAS, 2015).
